Full recovery of aqueduct water wells in the urban area of Milan: an example of application of circular economy to public utility works

Angelo Costa - Idrogeo s.r.l., Via Panini 2, Fiorenzuola d'Arda- info@idrogeo.net

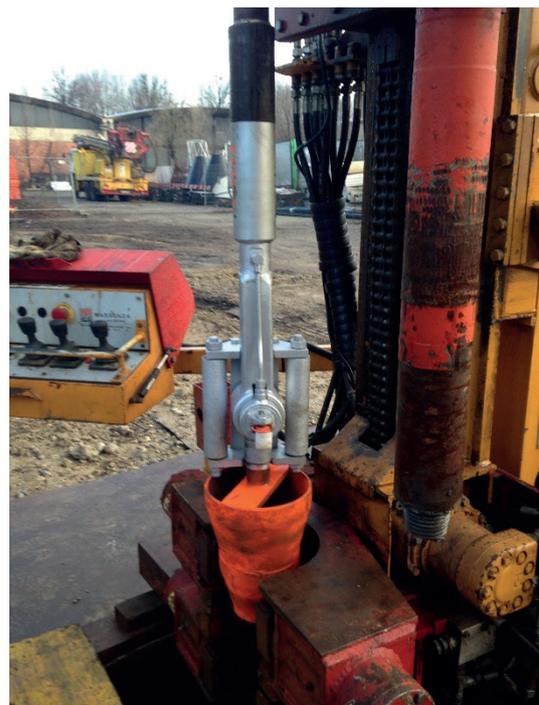
Fig. 1: Tagliatubo per taglio orizzontale della tubazione esistente.

- Verifica mediante video-ispezione con telecamera delle profondità e della situazione strutturale del pozzo.
- Esecuzione taglio orizzontale di svincolo delle colonne esistenti di diam. mm 219 alla profondità di m 106 (Fig. 1), mediante attrezzo appositamente realizzato in grado di effettuare un taglio di sicura efficacia per il successivo svincolo delle tubazioni.

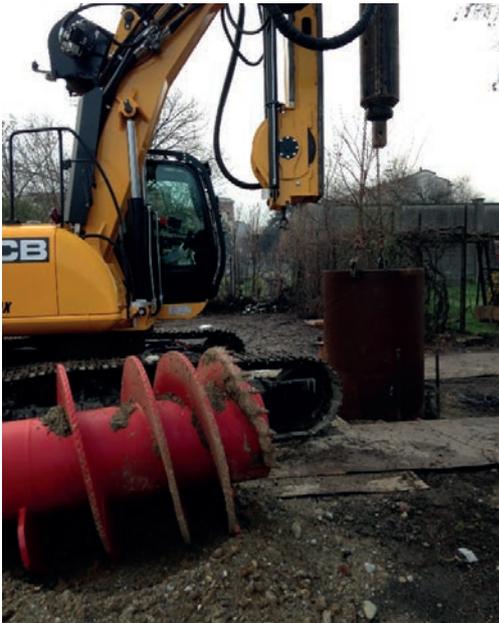
- C. Demolizione e adeguamento della cameretta avampozzo all'impostazione del cantiere, con la creazione di spazi operativi sufficienti agli ingombri e al passaggio delle attrezzature di lavoro.
- D. Introduzione di colonna avampozzo diam. mm 1200 fino alla profondità di m 13: fase attuata operando a secco con perforatrice Geax EK 110, azionante un'elica opportunamente costruita e dimensionata per il successivo inserimento della tubazione da mm 1200, destinata ad assicurare stabilità alle successive fasi operative e quindi all'intera opera (Fig. 2).

Fig. 2: Adeguamento dell'avampozzo.
Fig. 2: Adapting the wellhead casing.

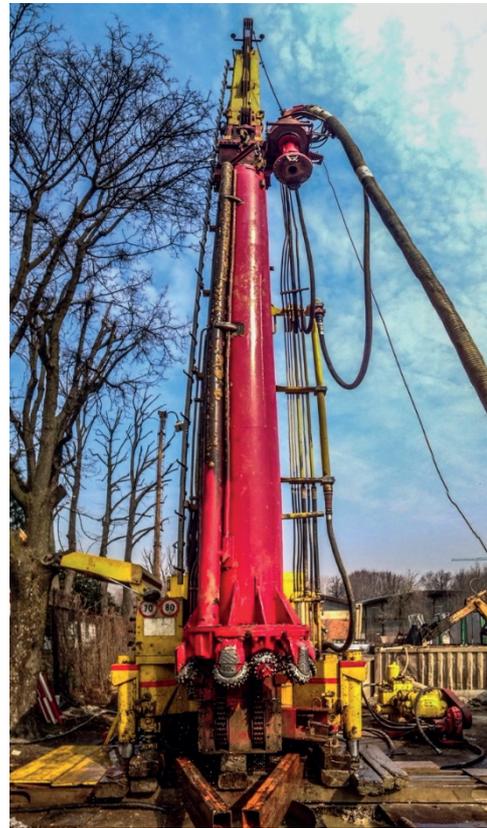
Fig. 3: Scalpello di specifica realizzazione.
Fig. 3: Purpose-built drill bit.

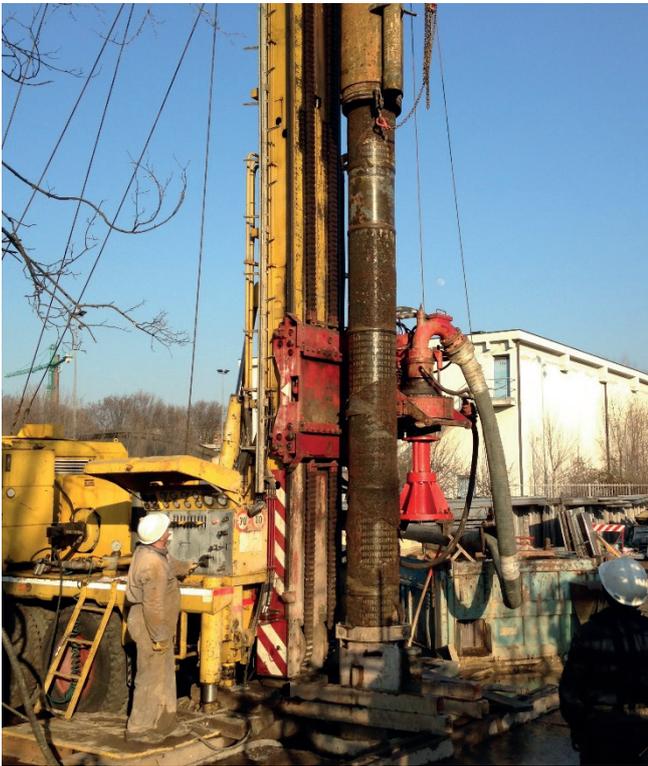
- F. A perforazione completata fino alla profondità di m 105, dopo l'estrazione della batteria di perforazione con lo scalpello ancora in buone condizioni strutturali e di taglio, è iniziata la fase di estrazione delle colonne del pozzo esistente (Fig. 4); un apposito attrezzo 'pescatore' è stato calato attorno ai 90 mt, al di sotto della testa dei tubi diam. mm 219, e si è dato avvio alle operazioni di trazione che hanno portato gradualmente al completo recupero delle tubazioni e filtri esistenti da m 106 (quota di esecuzione del preventivo taglio di svincolo) fino a testa-pozzo; lo sforzo di tiro esercitato in questa fase è

Fig. 4: Estrazione di vecchie colonne di tubaggio (cantiere Centrale Suzzani).

stato significativo, anche se ben dentro i limiti potenziali della macchina operatrice, in ragione del fatto che le cementazioni interne effettuate con l'intervento del '90 hanno reso praticamente solidali i tubi esterni ed interni, che sono stati portati a giorno congiuntamente e sezionati per tratti di altezza compatibile con l'altezza della torre della macchina, e provvidenziale si è rivelata l'altezza di 16 metri dell'impianto in uso; la fase di recupero delle colonne è durata circa 3 giorni (Fig. 5).

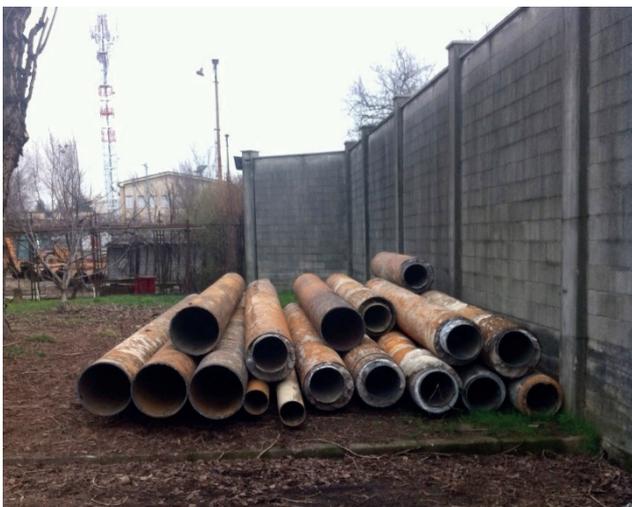
Fig. 5: Colonna del vecchio pozzo interamente estratta.

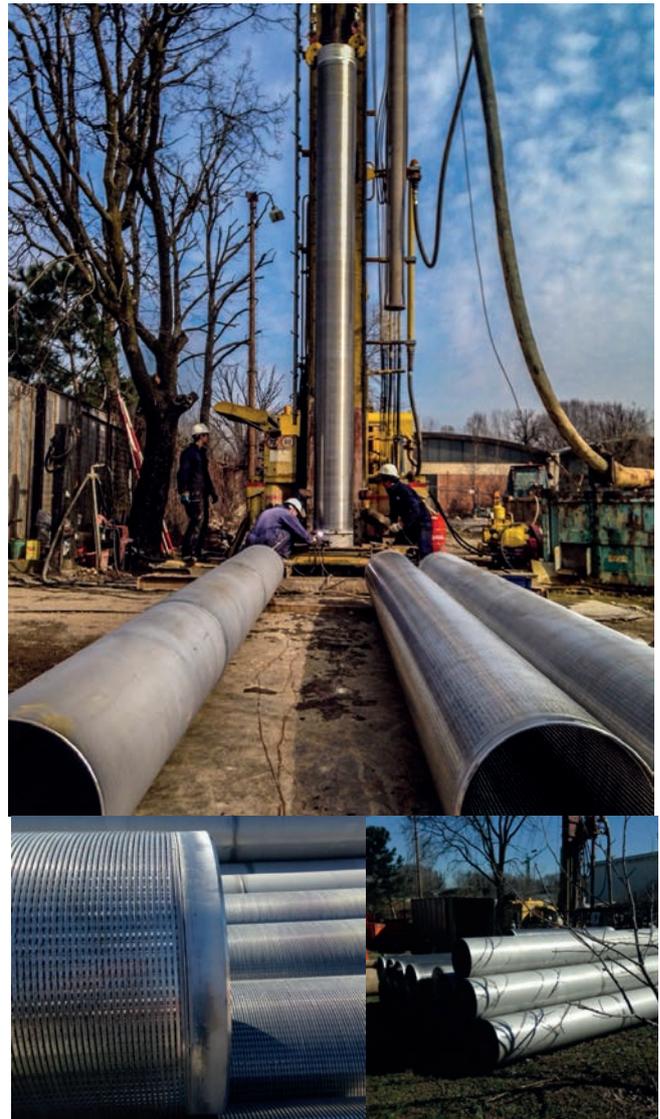
- a. circolazione e ricondizionamento del fango di perforazione a caratteristiche idonee al successivo completamento del pozzo;
- b. fornitura e posa tubazioni mm 508x7 in acciaio Inox Aisi 304 cieche completate da filtri a spirale continua con costruzione di robustezza adeguata, posti da m 66 a 93; all'esterno dei filtri è stato posizionato un ghiaietto siliceo di drenaggio di idonee caratteristiche granulometriche (Fig. 6);

Fig. 6: Dettagli della nuova colonna del pozzo in acciaio inox.

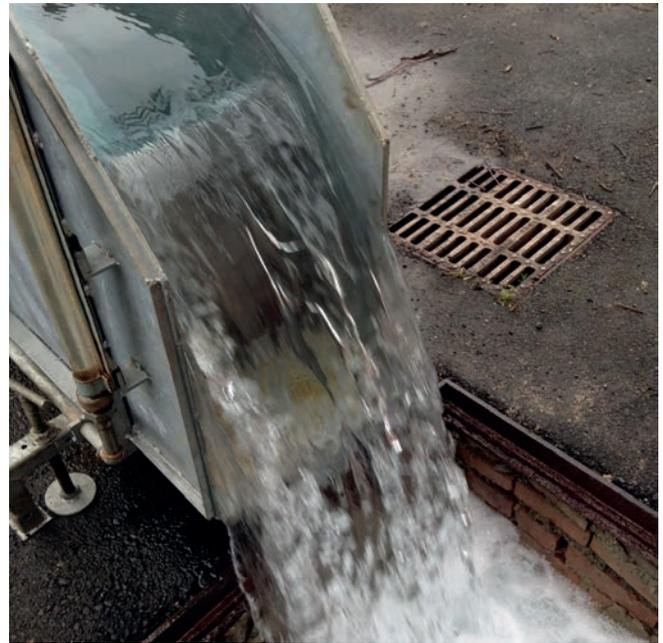
- c. saturazione a giorno del restante perforo con argilla pellettizzata e iniezione di boiaccia di cemento;
- d. avviamento operazioni di attivazione del pozzo con air-lift e concomitante spurgo e sviluppo con Hydro-puls; le operazioni si sono protratte minuziosamente per alcuni giorni con verifica progressiva del rapporto portate/abbassamenti, che è migliorato costantemente fino a stabilizzazione.
- e. coronamento dei lavori con effettuazione di prova di portata a gradini da 10 a 64 l/sec con portate specifiche significative (a 40 l/sec sono stati superati gli 8 l/sec/m) (Fig. 7).

Fig. 7: Fase finale di pompaggio per le prove di pozzo.
